ΑΓΕΕΙΟΠΛΑΣΤΙΚΗ ΣΕ ΣΤΟΜΙΑΚΗ ΣΤΕΝΩΣΗ ΤΟΥ ΠΡΟΣΘΙΟΥ ΚΑΤΙΟΝΤΟΣ ΚΛΑΔΟΥ ΜΕ ΤΟΠΟΘΕΤΗΣΗ STENT ΣΤΟ ΣΤΕΛΕΧΟΣ

Χ.ΓΡΑΙΔΗΣ, Δ.ΔΗΜΗΤΡΙΑΔΗΣ, Α.ΝΤΑΤΣΙΟΣ,
Β.ΚΑΡΑΣΑΒΙΔΗΣ, Β.ΨΗΦΟΣ

ΑΙΜΟΔΥΝΑΜΙΚΟ ΕΡΓΑΣΤΗΡΙΟ EUROMEDICA-ΚΥΑΝΟΥΣ ΣΤΑΥΡΟΣ

ΠΕΡΙΓΡΑΦΗ ΠΕΡΙΠΤΩΣΗΣ

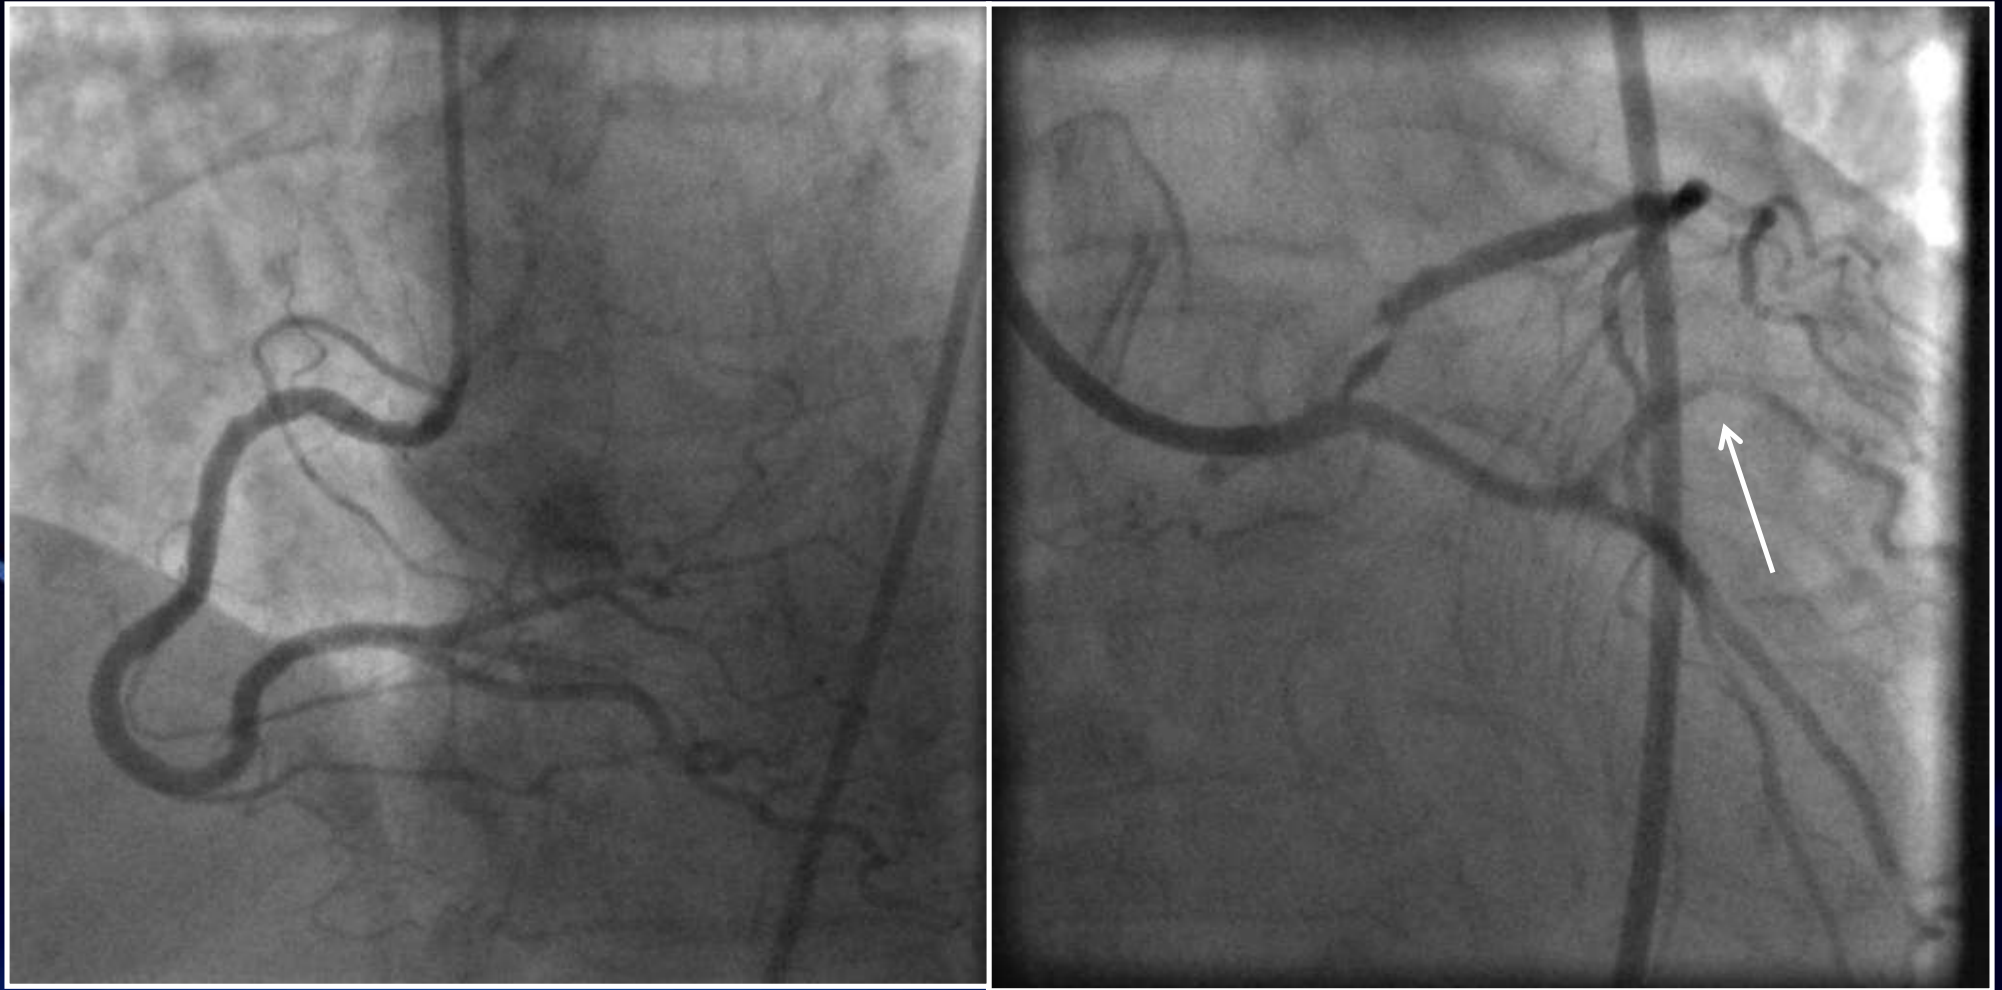
Κριτική στένωση στο 1^ο αμβλύ επιχείλιο κλάδο
